# Baustelle mit Kult- Charakter

# Der Sprungturm soll zum Saisonstart wieder bereit sein

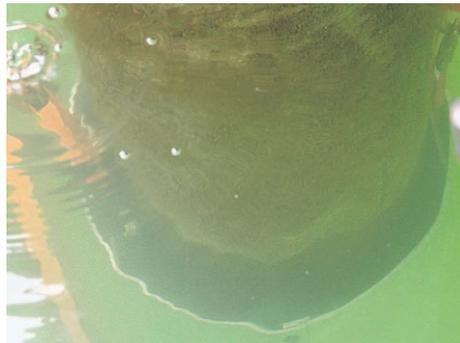
Laut Bauchaucher David Wiederkehr, Inhaber der David Wiederkehr Unterwasserbau AG, sind die Übergänge unter Wasser von den im Seegrund verankerten Holzpfählen zu den Stahlrohrpfählen, welche die Betonkonstruktion des Turms tragen, in die Jahre gekommen. Er und sein Team haben diese mit Stahlmanschetten umringt. Derzeit werden die Übergänge zusätzlich mit Beton stabilisiert und konserviert. Vor den Betonarbeiten schweissten sie Dorne an, damit der später eingebrachte Beton sich gut verzahnt. Beton enthält Zement, welcher als Zweikomponenter mit Wasser aktiviert wird und danach auch unter Wasser aushärtet. Auch elektrisch Schweißen sei unter Wasser möglich. «Es gibt dafür aber strenge Richtlinien», fügt er an.

Links: Ein Blick unter Wasser - hier wird noch ausbetoniert. Rechts: David Wiederkehr beim Tauchgang an den Verankerungspfählen.

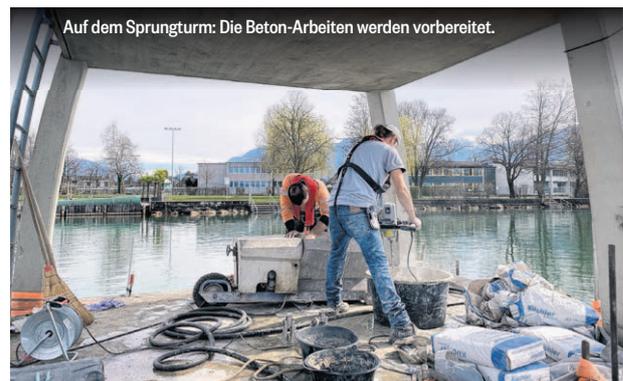
Auf dem Sprungturm: Die Beton-Arbeiten werden vorbereitet.
