# Baustelle mit Kult- Charakter

# Der Sprungturm soll zum Saisonstart wieder bereit sein

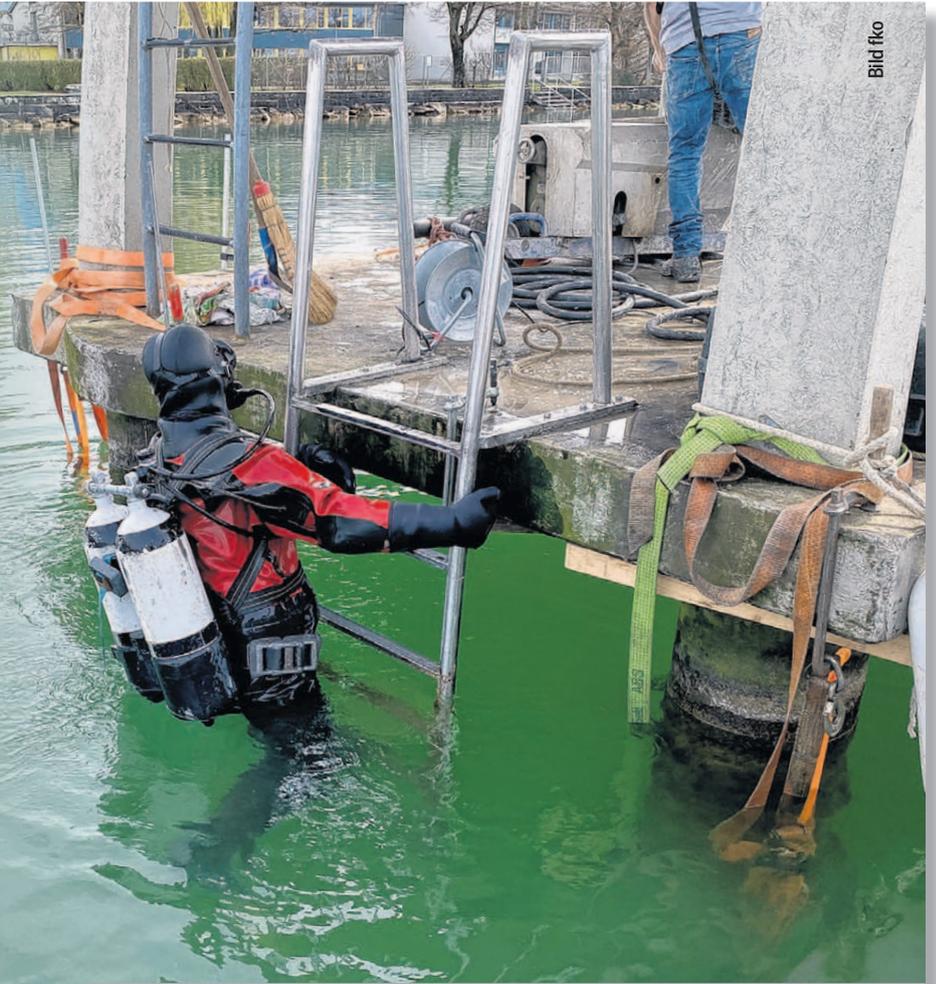
Der legendäre Sprungturm in der Badi Lachen wird derzeit saniert. Bautaucher bringen Stahlmanschetten im Übergangsbereich von den hölzernen Verankerungspfählen zum Betonaufbau an. Die Übergänge werden zusätzlich mit Beton stabilisiert und konserviert. Wir haben sie bei ihrer Arbeit besucht.

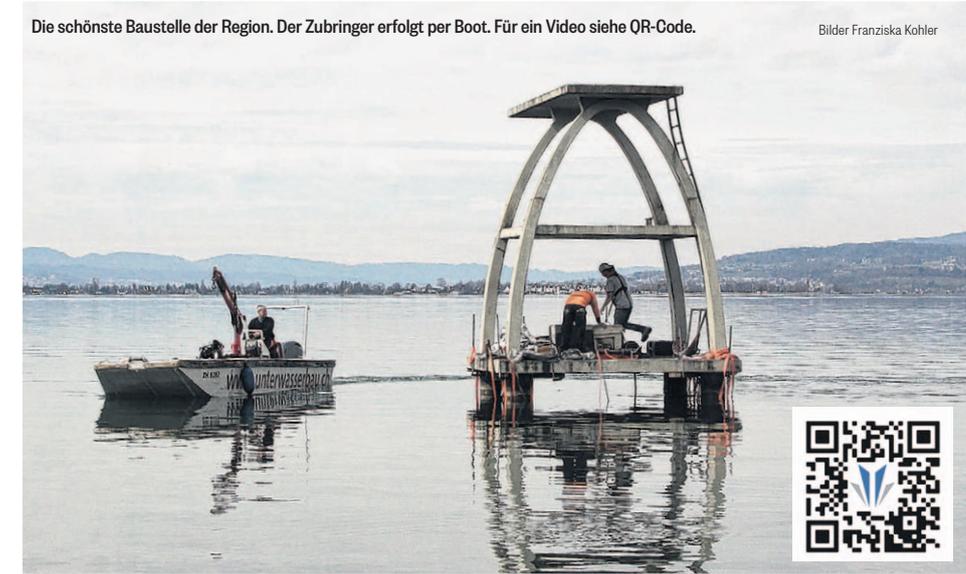
Die schönste Baustelle der Region. Der Zubringer erfolgt per Boot. Für ein Video siehe QR-Code.
